DE25/044126

CONVENTION DE SERVITUDE

INTITULE DE L'AFFAIRE

RESEAUX SOUTERRAINS BT + COFFRETS
18 Rue de l'ancien palais de justice

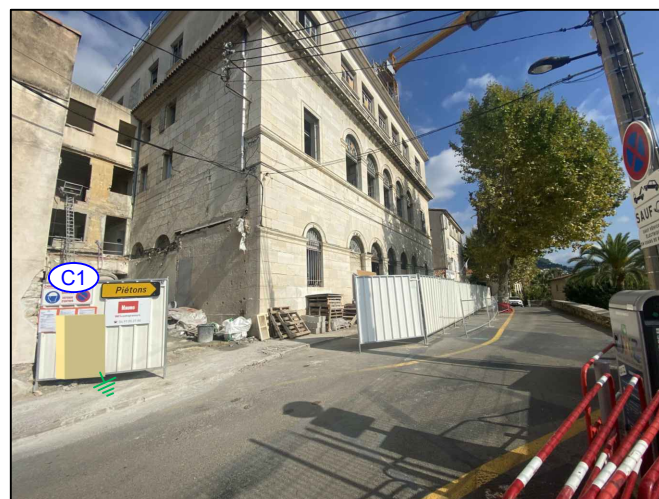
PLAN
AU 1/200eme

Câble BTAS 3x240+115 ALU à poser

Réalisation de 3 Carrotages en biais afin de respecter
le rayon de courbure Ø0.36 du Câble BTAS 3x240+115 ALU
+ Mise en place de GPC 90 pour protéger le câble en façade.

- Création d'un départ du Poste (P1) BT 3x240+115 ALU en direction du coffret REMBT 450 (C1)
- Réalisation d'une remonter en facade d'un mur en pierre sous goulotte + carottage

- Installation du Coffret REMBT 450 (C1) et de l'Armoire + Platine C4 (A1)
- Terrassement + mis en place de deux fourreaux Ø160, 1 Fourreau REMBT 450 (C1) jusqu'en domaine public et 1 Fourreau du REMBT 450 (C1) jusqu'au Tarif Jaune (A1)
